Info-Nr. 02/09
Audatex-Nr. ohne
Reparatur/Diagnose

Fahrzeugart	Pkw
Fahrzeughersteller	alle
Fahrzeugtyp	alle
Baujahr	alle
Schadenbereich	Pkw-Karosserie, Außenhautbereich, Fahrzeugstruktur, Rahmen
Betreff	Auswirkungen einer nicht fachgerechten Instandsetzung an modernen Fahrzeugkarosserien in Bezug auf einen möglichen Folgeschaden

Seitencrash eines VW Passat B6

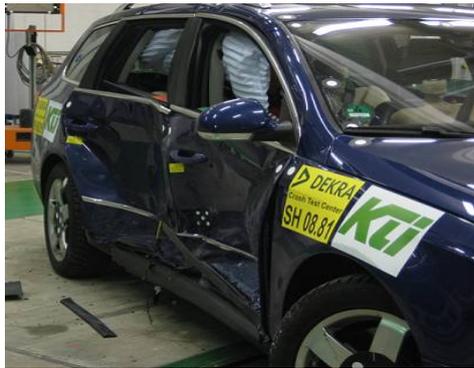
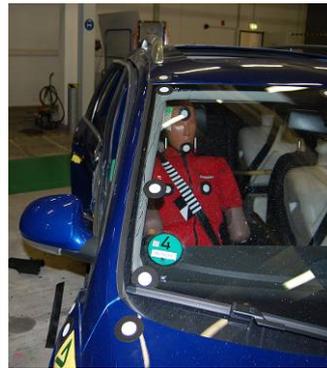
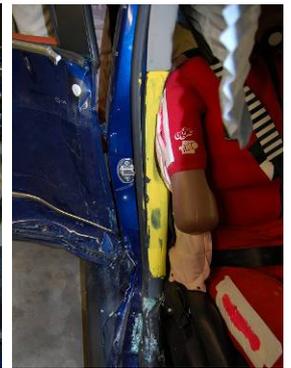
Auf den Bildern 3 bis 5, Seite 4 ist die Deformation der angestoßenen Fahrzeugseite dargestellt. Alle pyrotechnischen Sicherheitssysteme haben ausgelöst. Das heißt Seitenairbag vorn und hinten, Windowbag sowie die Gurt-

straffer vorn links und rechts haben ihre Funktion erfüllt. Die Karosseriestruktur weist hinsichtlich des Deformationsverhaltens das erwartete Verhalten auf. Die in Bild 5 gezeigte, hervorstehende und extrem hochfeste B-Säule

ist im Bereich der Schwelleranbindung deformiert, bietet jedoch im Verbund die konzipierte Steifigkeit der Fahrgastzelle. Neben der äußerlichen Inaugenscheinnahme des Schadenbildes erfolgt anhand festgelegter Messpunkte (siehe Bild 23, Seite 8) eine elekt-

ronische Karosserievermessung. Dabei ist eine maximale Eindringtiefe des Stoßwagens von 161 mm ermittelt worden. Die gemessenen Intrusionstiefen nach dem Erstcrash dienen dem Vergleich mit den Werten des Zweitcrashes.

Bild 3: Ansicht von vorn rechts

Bild 4: Ansicht von vorn

Bild 5: B-Säule

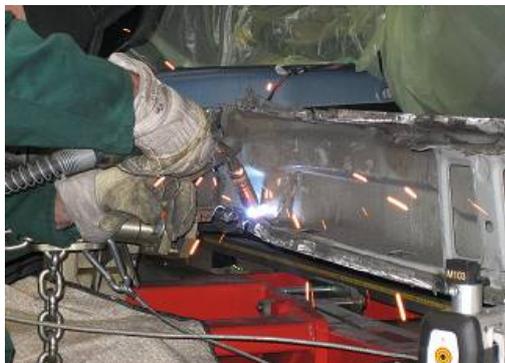
Dabei kam wie im Reparaturleitfaden beschrieben, unter anderem ein Punktschweißgerät älterer Generation mit einem maximalen Nennstrom von 6.400 A und nicht einstellbarem Anpressdruck zum Einsatz. Gefordert ist seitens des Herstellers ein modernes Inverter-

schweißgerät mit mehr als 10.000 A Nennstrom und variablem Anpressdruck (bis ca. 10 bar), um die hochfesten Stähle verbinden zu können. Ebenfalls wurden die höchstfesten Verstärkungsbleche im Schweller- sowie B-Säulenbereich gerichtet oder teilweise ersetzt. Die Bilder 6 und 7 sowie die Bilder 8 und 9, Seite 5 zeigen beispielhaft das Vorgehen bei der Instandsetzung.

Bild 6: MAG-Schweißungen am Schwellerverstärkungsblech

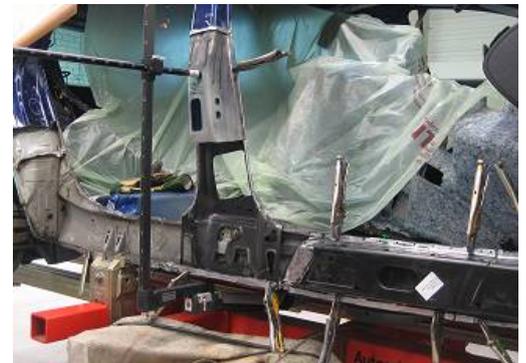
Bild 7: Anpassen der teilersetzten B-Säulenanbindung

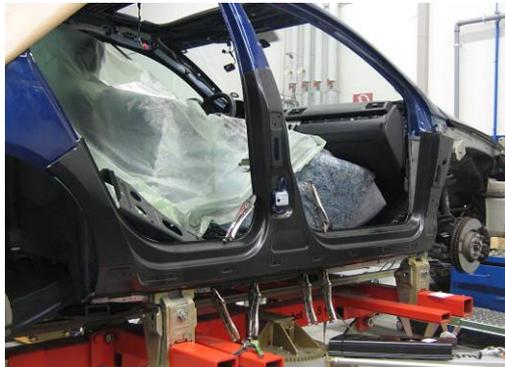
Bild 8: Anpassung des Seitenrahmens

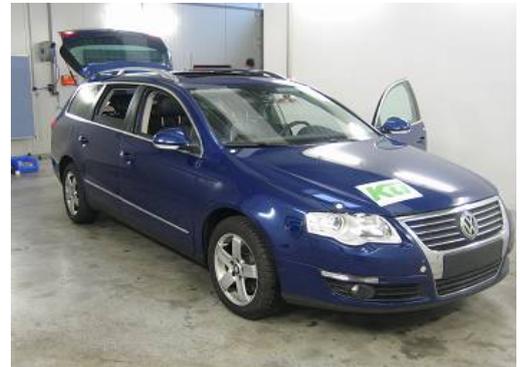
Bild 9: instand gesetztes Fahrzeug

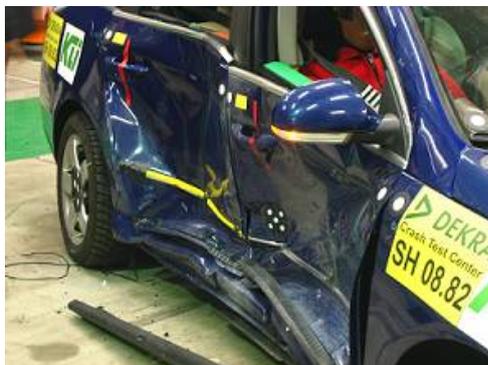
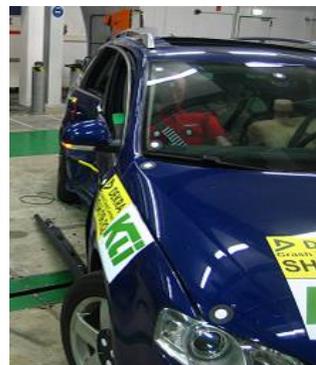
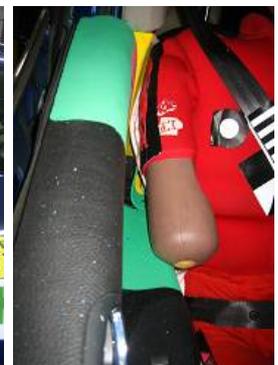
Augenscheinlich liegt nach dem zweiten Aufprall eine wesentlich umfangreichere Deformation am Fahrzeug vor. Die B-Säule zeichnet sich im oberen Bereich der Kontur der Karosserie ab, ist jedoch insgesamt tiefer in das Fahrzeug gedrückt worden (Bilder 10 bis 12). Ebenso weisen Dachhaut sowie Mittelunnel starke Wölbungen auf, was Rückschlüsse auf eine veränderte Kraftableitung im zweiten Crash zulässt. Vergleicht man das Schadenbild des ersten Crashes mit dem Schadenbild des zweiten Crashes, lässt sich feststellen, dass

die Windschutzscheibe im zweiten Crash nicht beschädigt wurde. Dies ist ebenfalls ein Indiz dafür, dass aufgrund der nicht nach Herstellerangaben durchgeführten Instandsetzung eine Veränderung der Lastpfade und damit der Energieableitung vorliegt. Die pyrotechnischen Systeme wie Seitenairbags vorn und hinten sowie die Gurtstraffer haben ausgelöst, der Windowbag wurde dagegen nicht geschossen. Vergleicht man die Absolutwerte der elektronischen Karosserievermessung, ergibt sich eine Differenz von 60 mm, die der Stoßwagen im zweiten Crash tiefer in die Fahrgastzelle eingedrungen ist.

Bild 10: Ansicht von vorn rechts

Bild 11: Ansicht von vorn

Bild 12: Türverkleidung

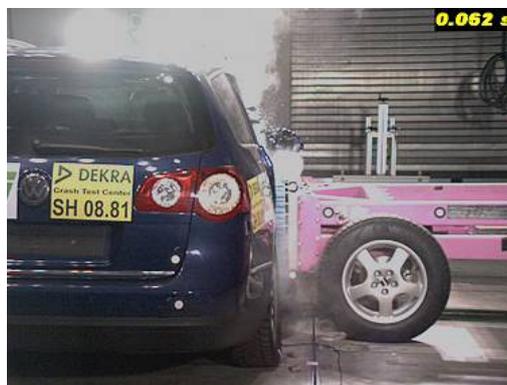
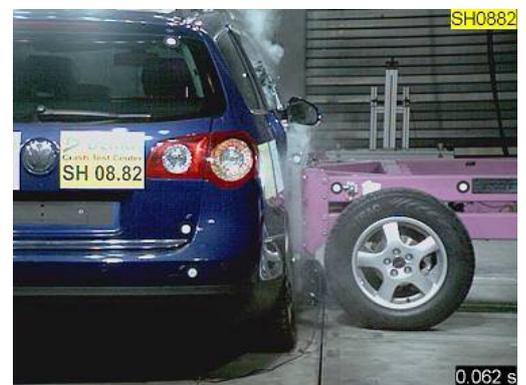
können diese direkt miteinander verglichen werden. Einzelne Bilder können dabei im Zeitabstand von 1/1000 s extrahiert werden. Die unterschiedliche Eindringtiefe der Barriere geht aus Bild 13 und 14 hervor. Dabei ist zu erkennen, dass die Barriere im zweiten Versuch tiefer in das Fahrzeug eingedrungen ist.

Bild 13: Crash 1

Bild 14: Crash 2

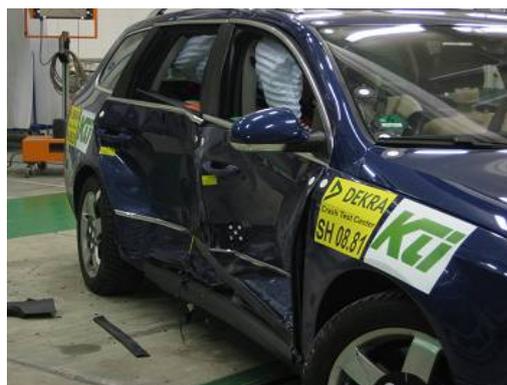
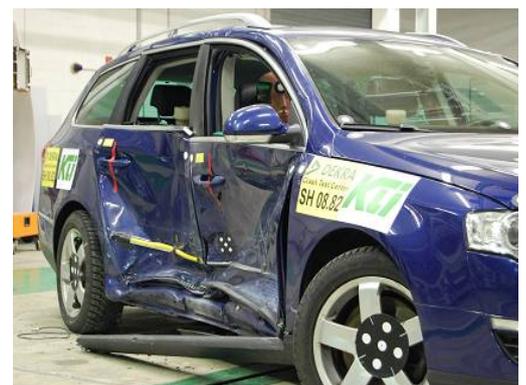
Bei der Gegenüberstellung der Fahrzeuggesamtansichten nach dem jeweiligen Aufprall (Bild 15 und 16) ist eine höhere Deformationstiefe nach dem zweiten Crash ersichtlich. Die B-Säule ist weiter in das Fahrzeug eingedrückt

worden, was sich erheblich auf die Intrusion der Türen und den Sitzbereich und damit auf den Überlebensraum sowie die biomechanischen Belastungen des Beifahrers ausgewirkt hat.

Bild 15: Seitenansicht 1. Versuch

Bild 16: Seitenansicht 2. Versuch

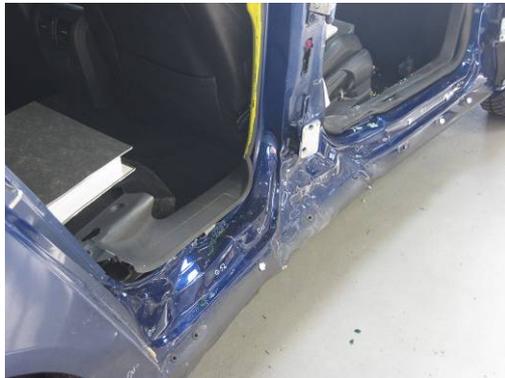
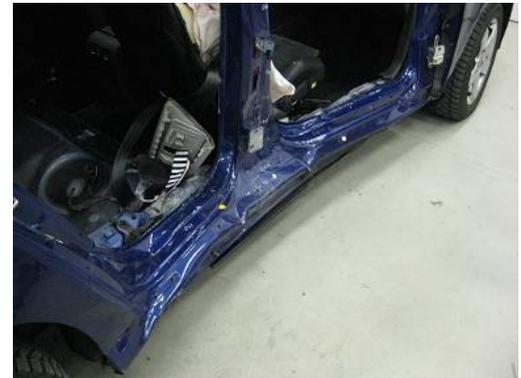
Bild 17: Ansicht von hinten 1. Versuch

Nach Demontage der Türen und Schwellerverkleidung ist die stärkere Deformation des zweiten Crashes anhand des Seitenrahmens ersichtlich (Bild 17 und 18). Dabei hat sich der Schweller weiter nach innen bewegt, wodurch sich der Abstand zu den Sitzen erheblich verringert hat. Dies wird auch durch die folgenden Aufnahmen der vorderen Sitze deutlich (Bild 19 und 20). Im Bild 20 ist zudem eine Verschiebung mit einer starken Verwindung des

Bild 18: Ansicht von hinten 2. Versuch

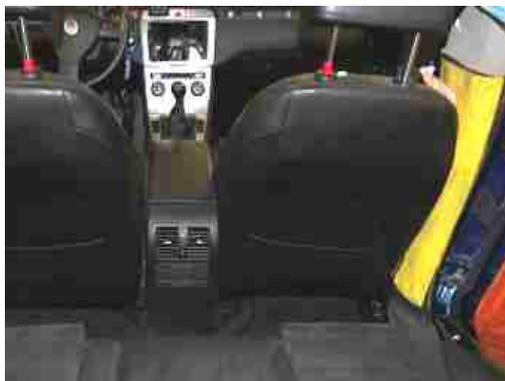
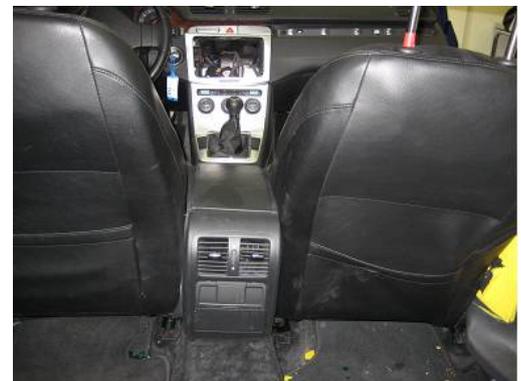
Bild 19: Mittelkonsole und Sitz 1. Versuch

Beifahrersitzes erkennbar. Als Folge des veränderten Anfallverhaltens der B-Säule sowie strukturell beteiligter Bauteile und der damit verbundenen erhöhten Eindringtiefe, war aufgrund des verringerten Abstandes zwischen B-Säule und Sitz, ein kontrolliertes Entfalten des Seitenairbags nicht möglich. Der Airbag wurde ausgelöst, entfaltete jedoch keine Schutzfunktion des Beifahrers.

Bild 20: Mittelkonsole und Sitz 2. Versuch

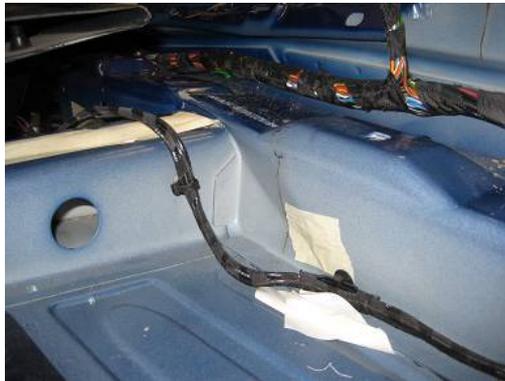
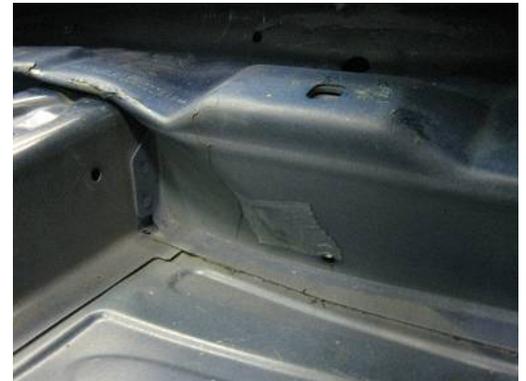
ren Veränderung am Mitteltunnels auf. Das äußere Sitzaufnahmeblech ist im 2. Crash stärker deformiert worden, d.h. über den Querträger geschoben (Bild 21 und 22, Seite 8). Am Querträger selbst ist jedoch keine Deformation zu erkennen.

Bild 21: Sitzaufnahme 1. Versuch

Bild 22: Sitzaufnahme 2. Versuch

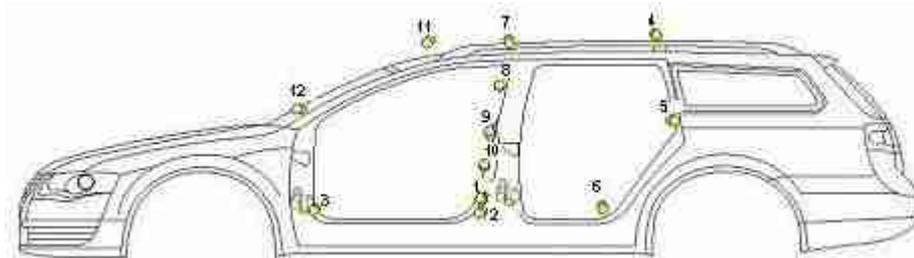
Bild 23: Lage der Vermessungspunkte

Durch die Vermessung nach beiden Crashes kann eine Deformationsänderung zwischen Crash 1 und Crash 2 dargestellt werden. So beschreibt Punkt 1 der Oberbauvermessung, welcher ca. 100 mm oberhalb des Schwellers an der B-Säule liegt, eine

Differenz von 60 mm. Diese Differenz hat erhebliche Auswirkung auf die anliegenden Karosserieteile, was eine umfangreichere Instandsetzung zur Folge hat, aber sich vor allem auf die Insassensicherheit negativ auswirkt.

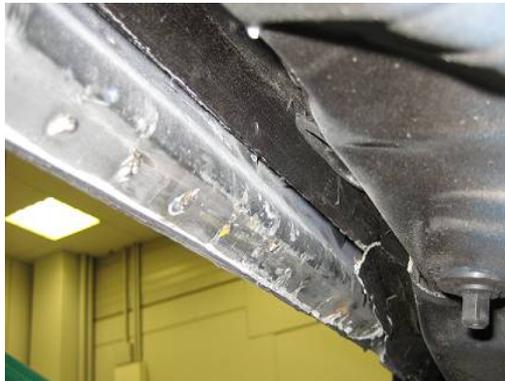
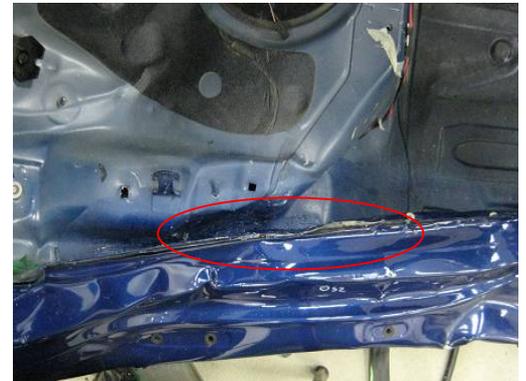
In Bild 24 und 25, Seite 9 sind Positionen abgebildet, an denen ein ungeeignetes Punktschweißgerät zum Einsatz kam. Dabei ist besonders an der Verbindung zwischen

Schwellerverstärkung und Bodenblech zu erkennen, dass die Schweißpunkte der Belastung nicht standgehalten haben und ausgerissen sind. Bei einer Blechstärke von 1,5 mm müssten die Schweißpunkte einen Mindestdurchmesser von 4,9 mm, optimal aber 6,7 mm haben. Die Schweißpunkte konnten diese Werte jedoch nicht erreichen.

Bild 24: Abriss der WPS-Naht 2. Versuch (von unten)

Bild 25: Abriss der WPS-Naht 2. Versuch

Auf Grund der Versuchsergebnisse kann abschließend festgehalten werden, dass nur eine Instandsetzung nach den Herstellervorgaben als fachgerecht angesehen werden kann. Diese enthalten die anzuwendenden Füge-

und Trennverfahren mit denen gewährleistet ist, dass eine Instandsetzung keine Auswirkung auf Folgeschäden oder erhöhte Risiken bezüglich der Insassensicherheit hat.

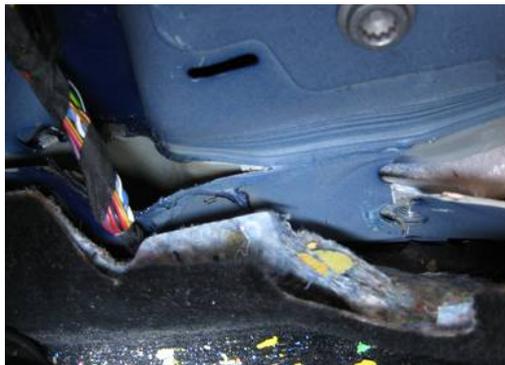
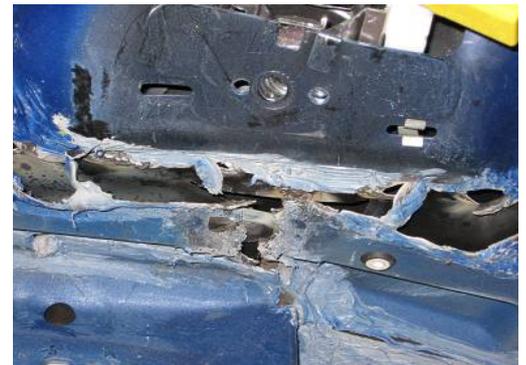
Die Verbindung der B-Säule mit dem inneren Schwellerblech wurde mit MAG-Schweißen durchgeführt. Durch die Rückformung sind die hochfesten Bleche in ihrem Gefüge verändert

Bild 26: B-Säulenansatz 1. Versuch

worden. Die Schweißnaht ist nach dem zweiten Crash vollkommen ausgerissen und hat somit den Belastungen nicht standgehalten (Bild 26, 27).

Bild 27: B-Säulenansatz 2. Versuch
